图像声纳在大坝评估勘测中的应用

对美国水坝结构老化的检测

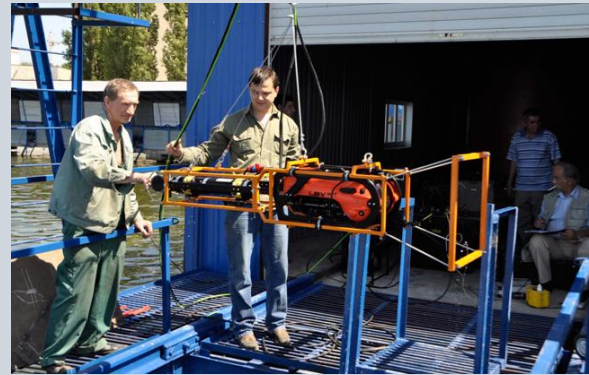
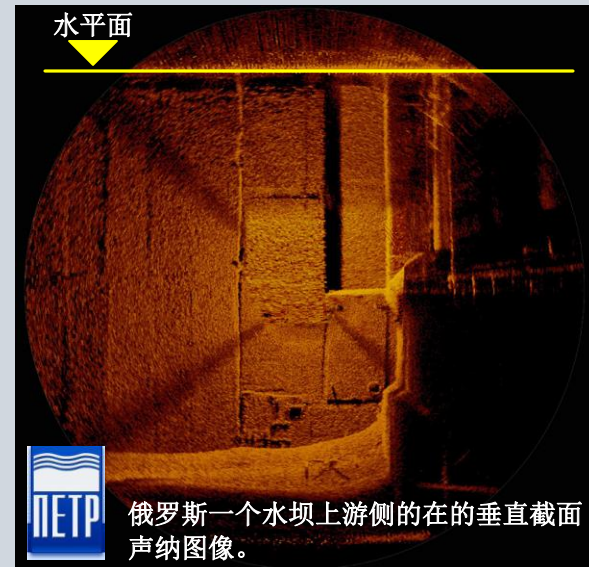
俄罗斯一个水坝上游侧的垂直截面声纳图像。

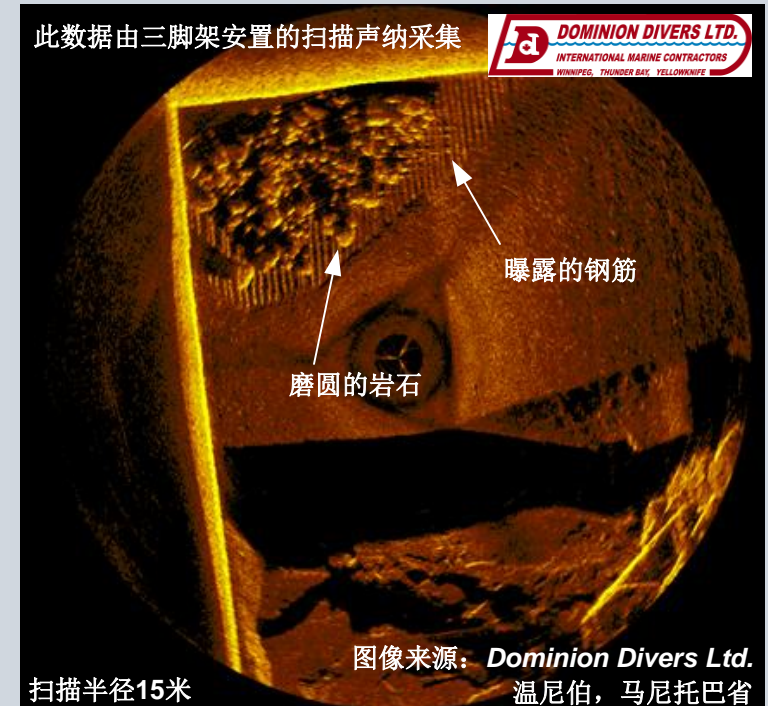
右图声纳扫描显示的大坝护坦下游的一个角，声纳图像显示出被称为“球磨机”的效应。这是由于岩石被水的压力困到大坝结构的角落，在水流冲击力的带动下，不停地在混凝土的表面滚动摩擦，导致混凝土脱落。在这个实例中，由于混凝土的脱落，下面的钢筋已经暴露在外。

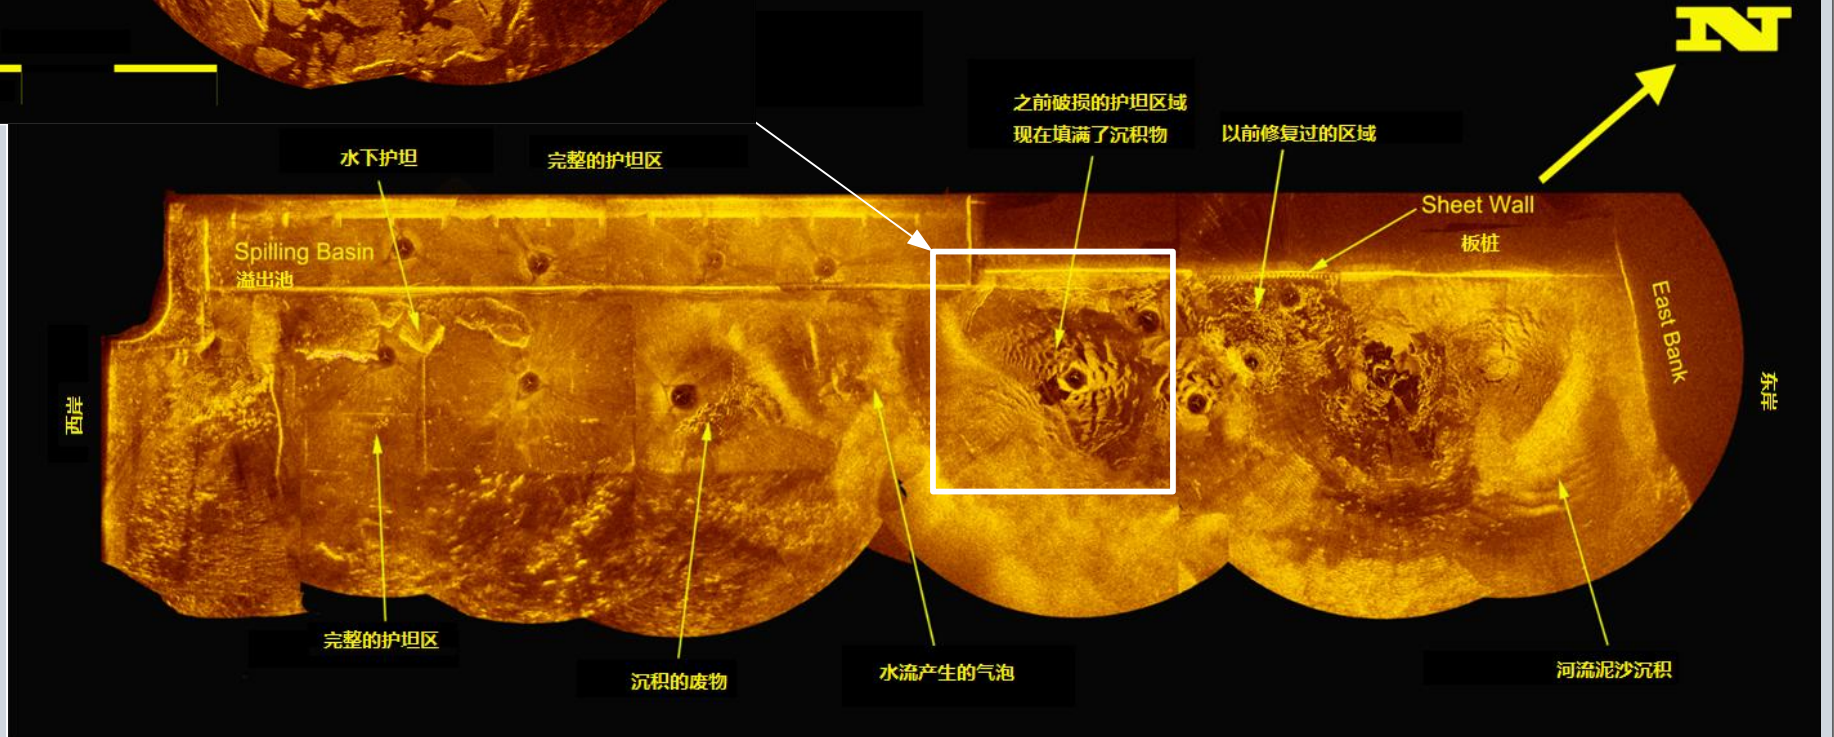
此页面上的数据显示了两个扫描声纳探测的美国中西部大坝的结果。第一次调查结果显示由于长期水流压力的影响，水坝的混凝土护坦发现破损。为了避免造成进一步的损害，水坝负责机构将水流引导到远离破损的混凝土护坦。6个月之后的第二次调查的声纳图像显示受损区域被埋在了沉积物以下。
