图像声纳在大坝评估勘测中的应用

对美国水坝结构老化的检测

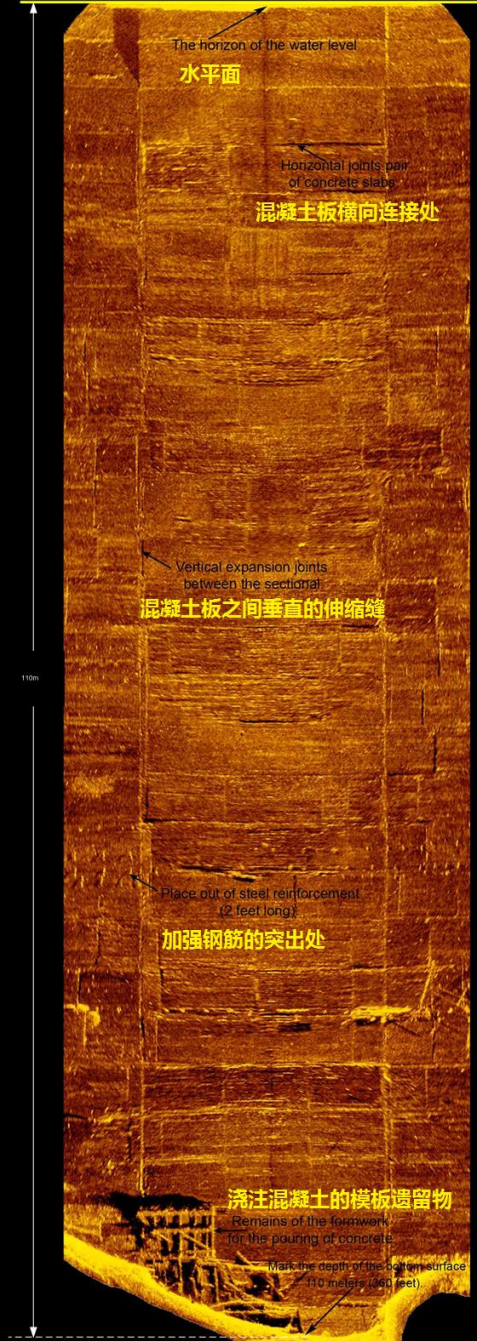
底部深度标记：110米
照片,左侧及中间底部的声纳马赛克图像来源: Peter Diving Services, 俄罗斯

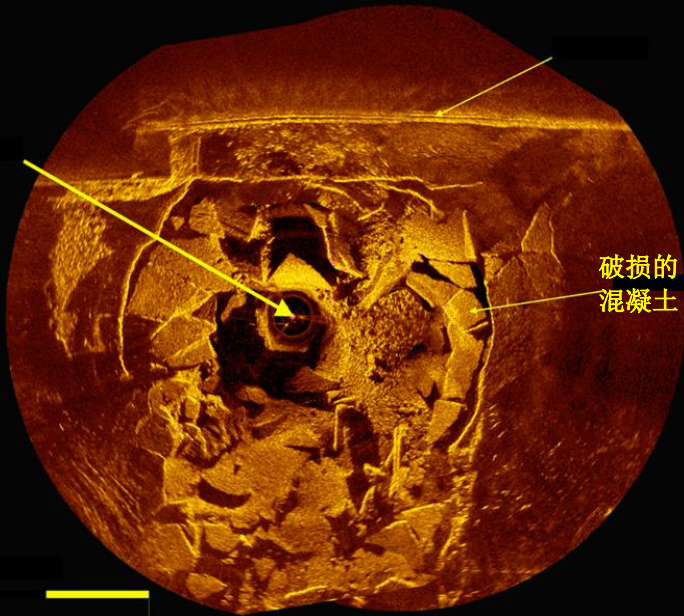
此页面上的数据显示了两个扫描声纳探测的美国中西部大坝的结果。第一次调查结果显示由于长期水流压力的影响，水坝的混凝土护坦发现破损。为了避免造成进一步的损害，水坝负责机构将水流引导到远离破损的混凝土护坦。6个月之后的第二次调查的声纳图像显示受损区域被埋在了沉积物以下。
